「OKA MASAKAZU HOUSE」の断面図と改修箇所(2009年)

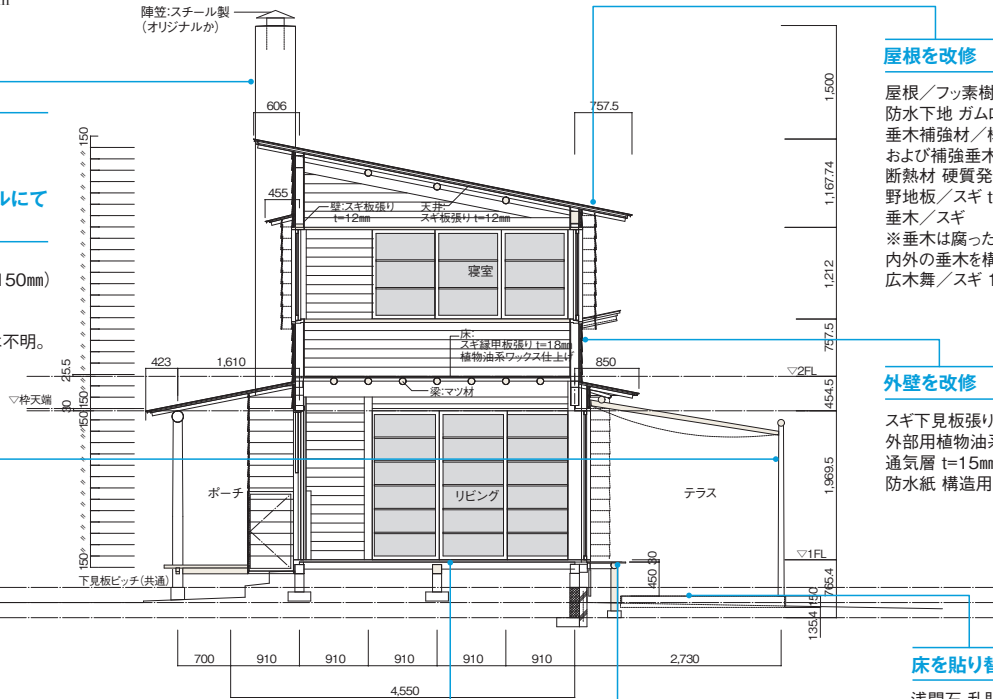
既存部は、
コンクリートブロック積み(t=150mm)
※設計上の仕様は
コンクリート打放しだった。
コンクリートブロックの理由は不明。

浸水により傷んだ 1階床の張替え

竣工当時の写真より
上部が約1,000mm
低かったため、
鉄骨および樹脂モルタルにて
煙突を復元

写真から
テント下地を復元

屋根を改修

屋根/フッ素樹脂鋼板 t=0.4mm 一字葺き
防水下地 ガムロンシート
垂木補強材/構造用合板 t=12mm
および補強垂木(マツ30×40mm)
断熱材 硬質発泡ウレタン t=30mm
野地板/スギ t=12mm
垂木/スギ
※垂木は腐った外部側のみを交換
内外の垂木を構造用合板にて継いでいる
広木舞/スギ 15×90mm

外壁を改修

スギ下見板張り t=9~12mm
外部用植物油系 クリア塗装
通気層 t=15mm
防水紙 構造用合板 t=15mm

床を貼り替え

床/スギ縁甲板張り
t=30mm
植物油系
ワックス仕上げ

ぬれ縁を復元

ヒノキ小幅板(防腐処理)張り t=18mm
外部用植物油系クリア塗装
土台・束/ヒノキ丸太
外部用植物油系クリア塗装
