以前に比べて便器の洗浄が弱くなっている

サイホン・サイホンゼット便器（レスティカ・ピュアレストなど便器のボウル内の水溜り面中央部に洗浄穴がある便器）

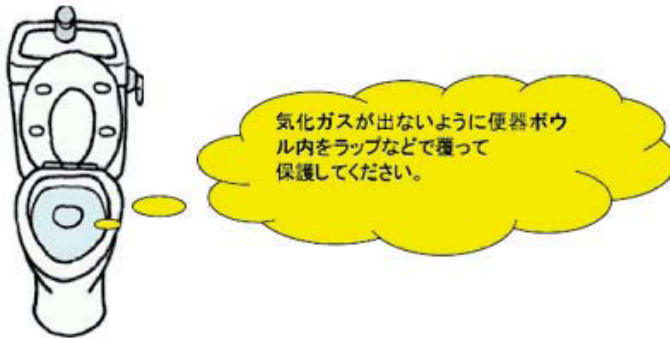
STEP 1 ゼット穴部分から水を取り出します

便器を洗浄させた後に、ゼット穴部分に残った水を取り出してください。

STEP 2 市販の酸性洗剤を入れます

市販の酸性洗剤原液をゼット穴が浸かる位まで入れてください。

STEP 3 しばらく放置した後、硬いもので尿石を削ります。

しばらく(4時間程度)放置し、割り箸など硬いもので軽く擦って除去してください。

※酸性洗剤の原液がウォシュレットや便座に掛からないようご注意ください。ウォシュレットや便座は樹脂製ですので薬品で侵されることがあります。
また、酸性洗剤の気化ガスがあたらないように原液を含ませた布の上からラップなどで覆って保護してください。
