## 便器を洗浄させたら、便器ボウル内で「ボコン」とエアーが出てくる

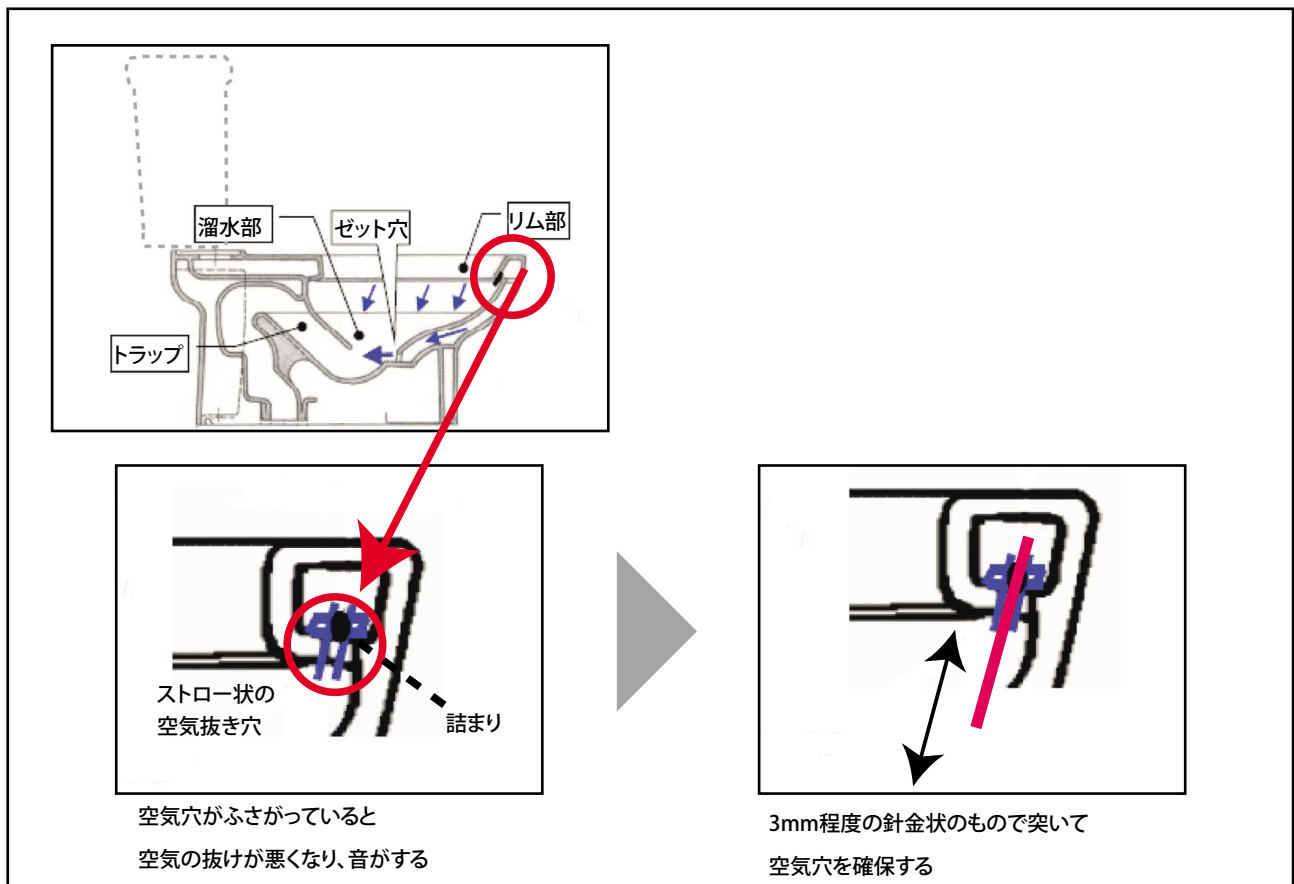
便器の上部からボウル内に洗浄水が出てくる穴があります。その穴の先端部(前側)にストロー状の空気穴がありますが、その空気穴が詰まったために空気の抜けが悪くなり「ボコン」と音がする訳です。

直径3mm程度の針金状のもので、ストロー状の空気穴を突付けて、空気穴の詰まりを取ってください。
