陶器タンク本体のがたつきが気になる

インナー樹脂タンク全般（陶器タンクの中に樹脂タンク有り）

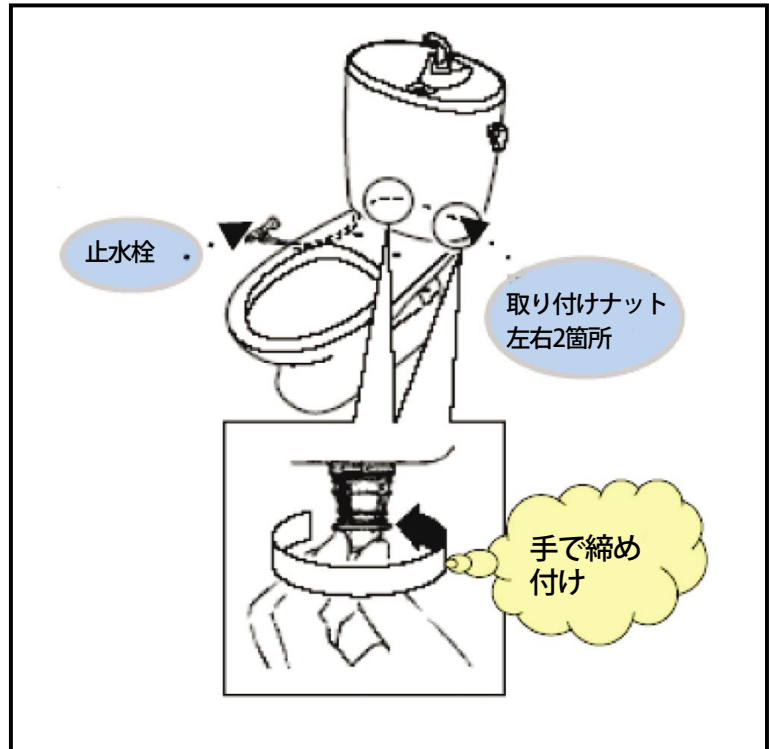
STEP 2 タンク下のナットを締めます

タンク下にありますナットを手で時計回りに左右とも締め付けてください。

※工具で締め付けるとナットが破損することがありますので必ず手で締めてください。

※便器とタンクの形状は品番で違います。

※手洗いなし品もあります。
