実験5 / 最上階4住戸を減築する

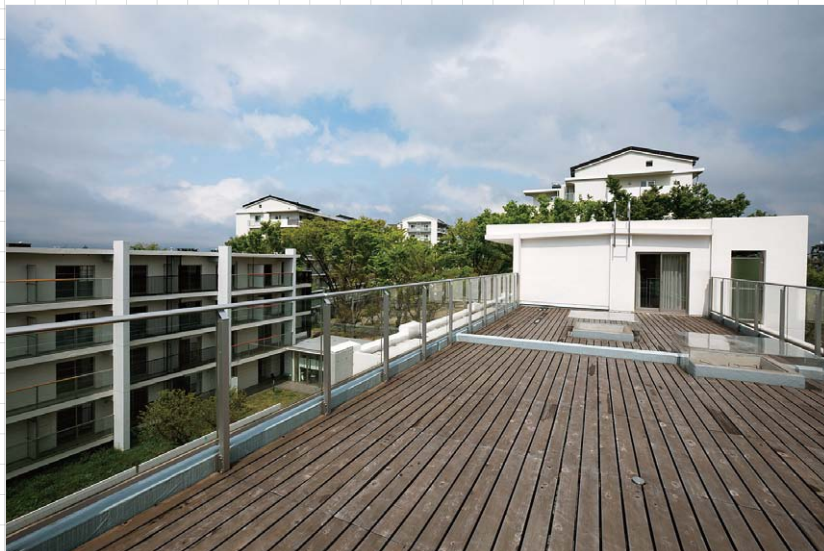
C棟屋上テラス(減築された部分)。

C棟では、最上階(4階)の3分の2にあたる4住戸の減築が試みられた。構造的に荷重を低減することにより、耐震性が向上する可能性があるため、耐震改修への応用・転用が期待されている。

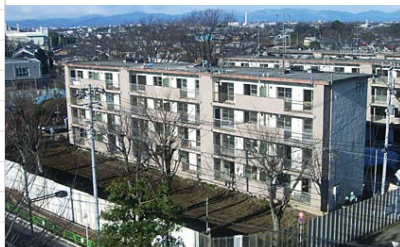
改修前のC棟。

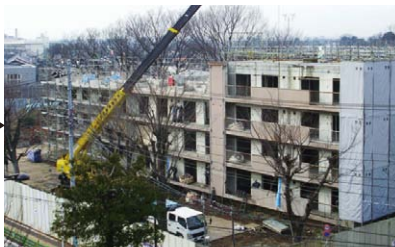
改修工事の様子。
