## 「トンネル住居」の平面図

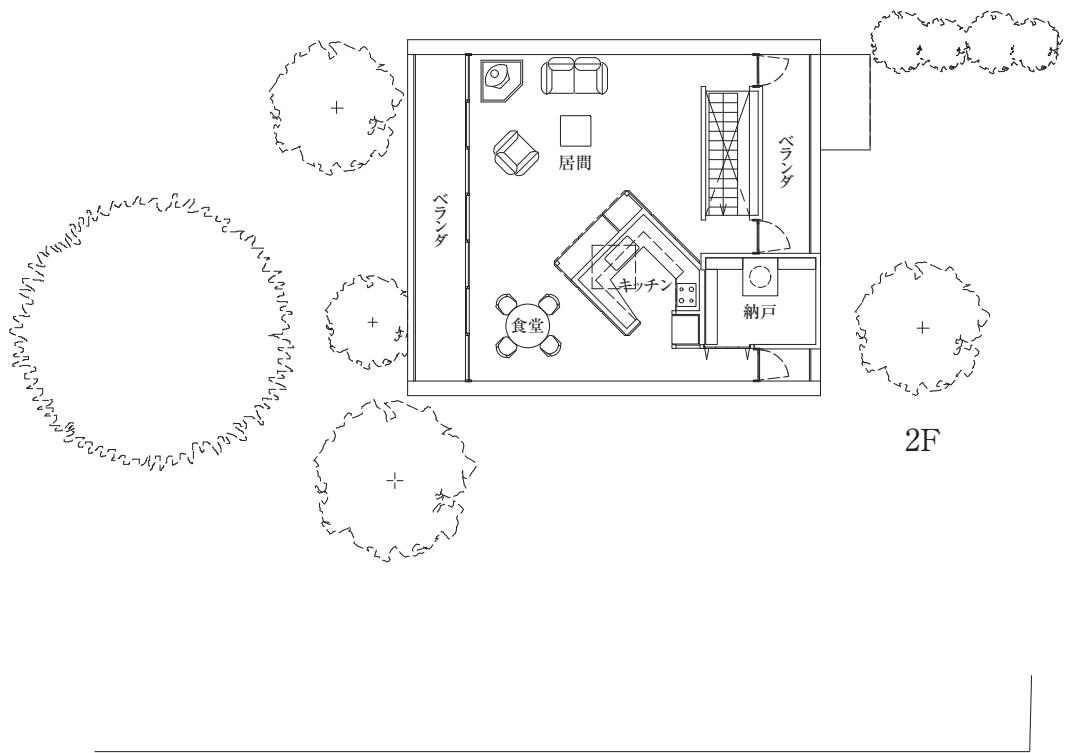
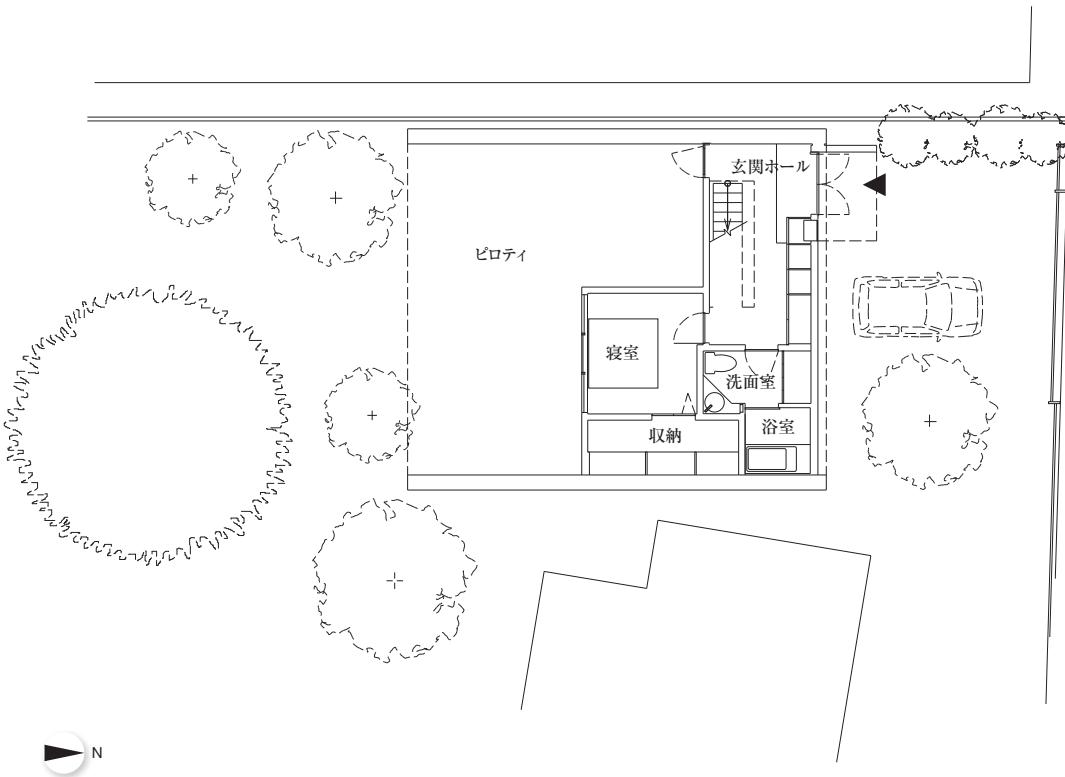
竣工当時の平面図。今までに何度か改修が行われ、1階のピロティ部分へも増築されている。しかし、2階はキッチン設備の更新程度で、基本的には竣工時のまま。設計時のコンセプトどおりに時間が経過している。
